जिल्ला समन्वय समितिको कार्यालय
चरिकोट, दोलखा

पेगु-आसेक-गुम्बा मुलखोला सडक स्तरोन्नती को अनुगमन प्रतिवेदन

1. योजनाको नाम: पेगु-आसेक-गुम्बा मुलखोला सडक स्तरोन्नती
2. कार्यान्वयनको गरिने स्थान: बिगु गा.पा.-७, दोलखा
3. बजेटको स्रोत: बिगु गा.पा.
4. कार्यान्वयन गर्ने निकाय: बिगु गा.पा.

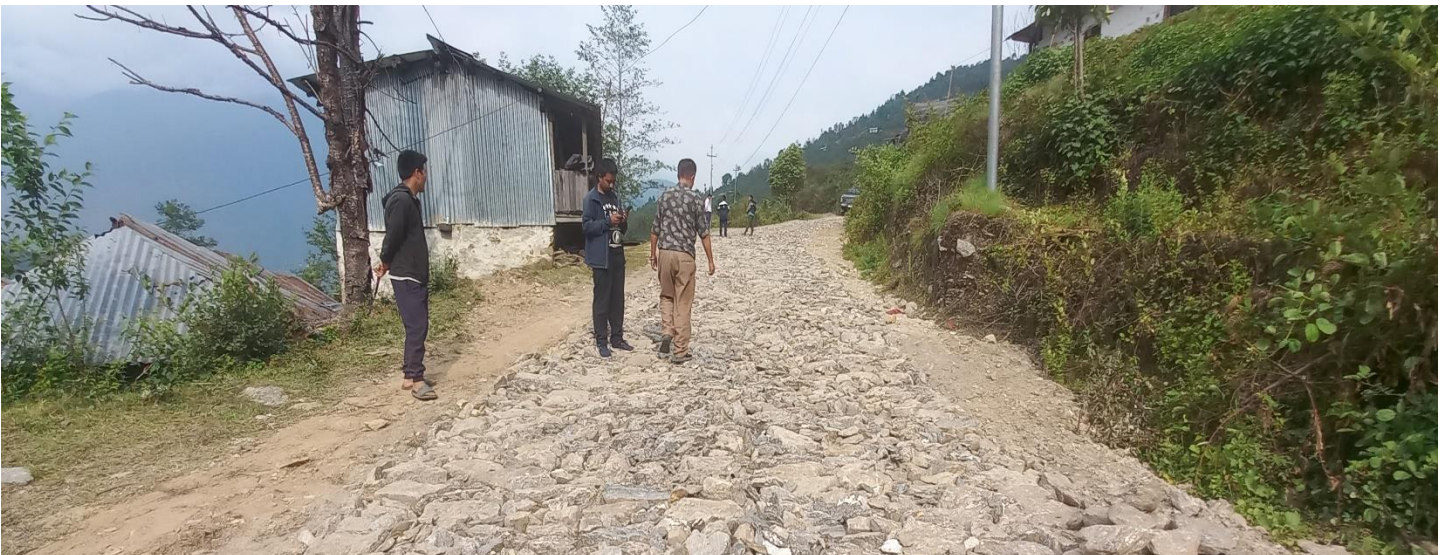
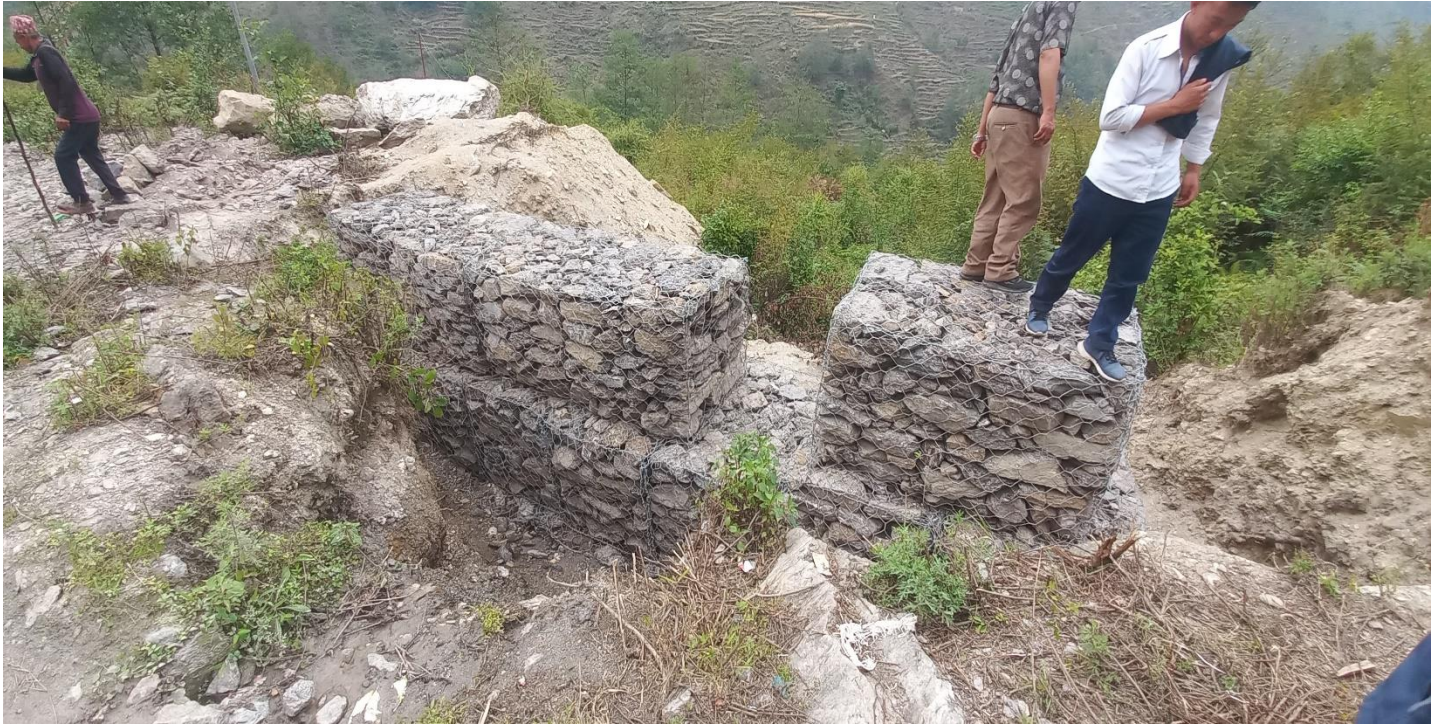
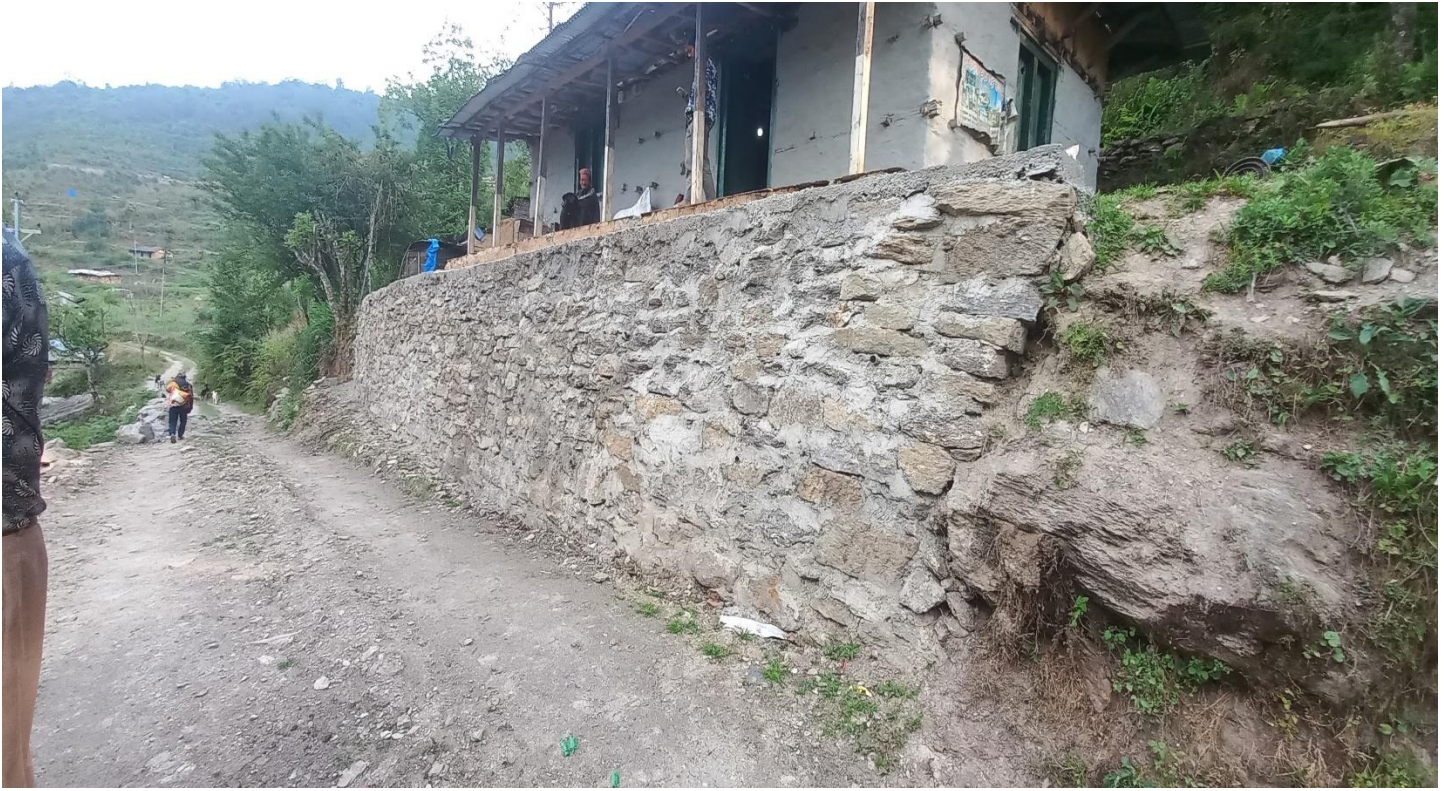
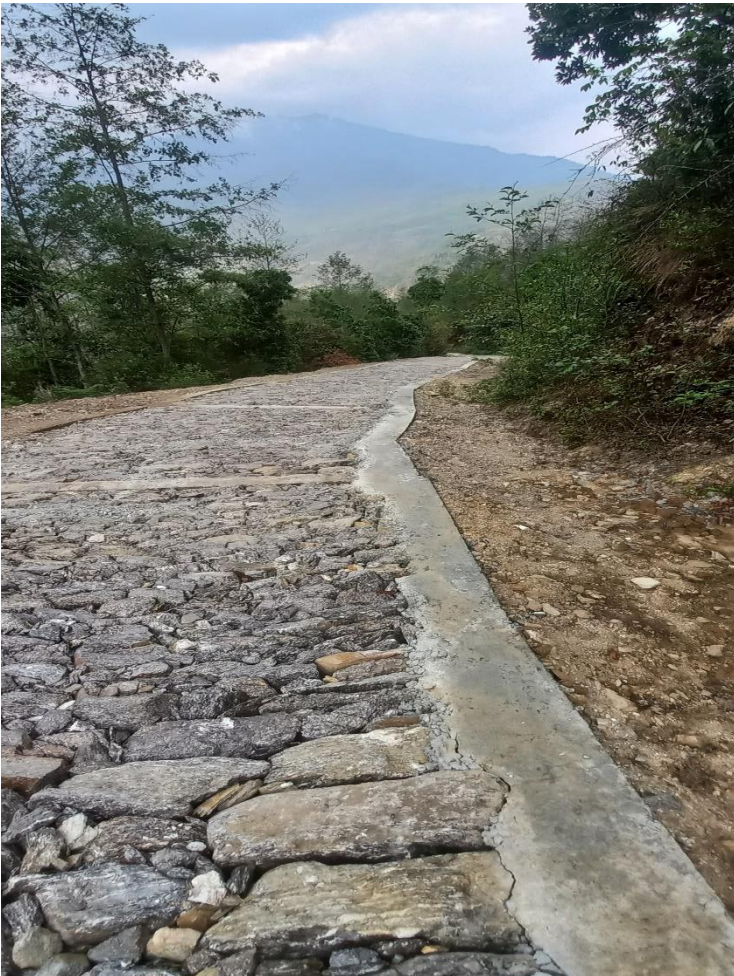
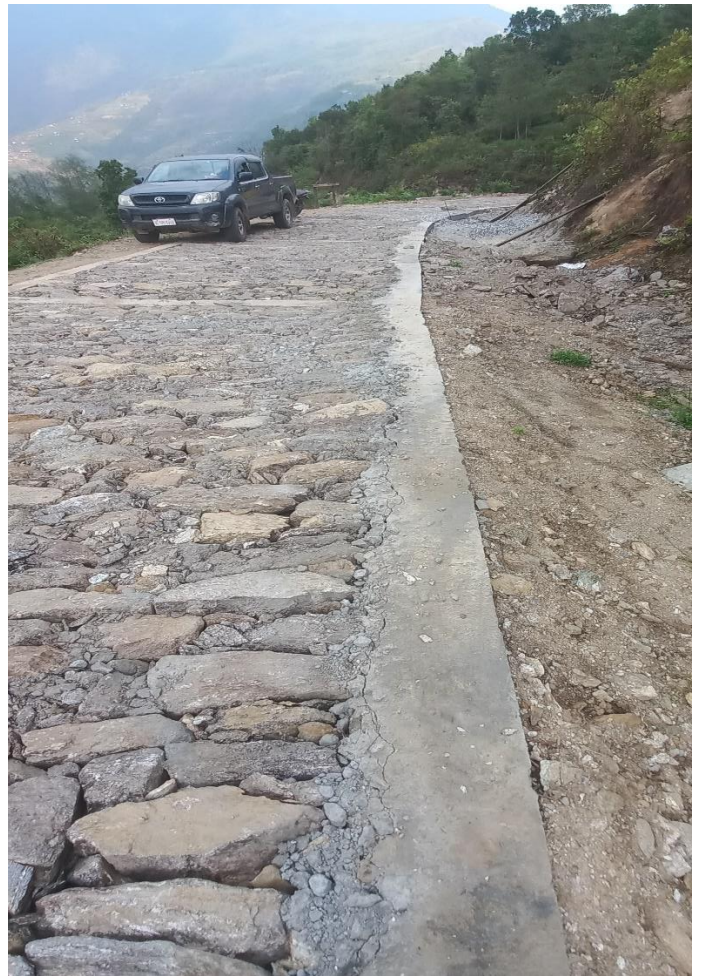
सडक योजनाका केही तस्विरहरु

अनुगमनको क्रममा सोलिडको कार्य हुँदै गरेको , केही स्थानहरुमा ग्याबियन रिटेनिड स्ट्रक्चरको कार्य, म्यासोनरी ब्रेस्ट वालको कार्य, बक्स सोलिडको कार्य सम्पन्न भएको ।

१. ग्याबियन वालमा केही स्थानहरुमा पर्याप्त मात्रामा प्याकिड नपुगेको, लेसिड, ब्रेसिड को उचित प्रयोग भएको नदेखिएकोले आवश्यक सुधार गर्नु पर्ने देखिएको,
२. बिमको ढलानको क्रममा भाईब्रेटरको प्रयोग भएको नपाईएको, भाईब्रेटरको प्रयोग गरिनु पर्ने, कंकटको टेष्टलाई प्राथमिकता दिईनुपर्ने, ठाडो र तेर्सो बिमको ज्वाइन्टमा पर्याप्त मात्रामा ल्याप दिईनुपर्ने, सवारी आवतजावतमा अवरोध नगर्ने हेतुले प्रि-कास्ट तेर्सो बिम प्रयोग गरिएको पाईएको तर सोको उचित प्रयोग गर्न नसक्दा ज्योइन्टमा क्रयाक देखिएको, केही स्थानमा बक्स विम ढलानको क्रममा फर्माको प्रयोग भएको नपाईएको ।
३. सोलिड गरिएको केही स्थानहरुमा प्याकिड नपुगेको, सोलिडमा पर्याप्त मात्रामा कि स्टोन प्रयोग गरिनु पर्ने, धेरै ठुला ढुङ्गा र साह्रै साना ढुङ्गाको प्रयोगलाई निरुत्साहित गरिनु पर्ने ।
४. सोलिड गर्नु पूर्व सडकको सतह मिलाउन वा सोलिड गर्नु पूर्वको साईट प्रिपेरेसनको कामलाई महत्व दिइएको नदेखिएको जसका कारण सोलिड निर्माण पश्चात सडकको प्रोफाईल वा सडकको सतहमा केहि स्थानहरुमा उवडखावड देखिएको, सोलिड गरिनु पूर्व सडकको सतह मिलाई पर्याप्त मात्रामा कमप्याक्सन गरि गरिनु पर्ने ।

५. आयोजना सुचना पाटि निर्माण स्थलमा राखिनु पर्ने ।
